# COMUNE di ACCUMOLI

## Ordinanza n. 36/S del 11.10.2016

OGGETTO	<b>Demolizione immobile ubicato in fraz. Terracino. Proprietà: Micarelli Marco, Vinciguerra Lucia Identificazione catastale: fg. 55 part. 182</b>
---------	---

## Verbale GTS

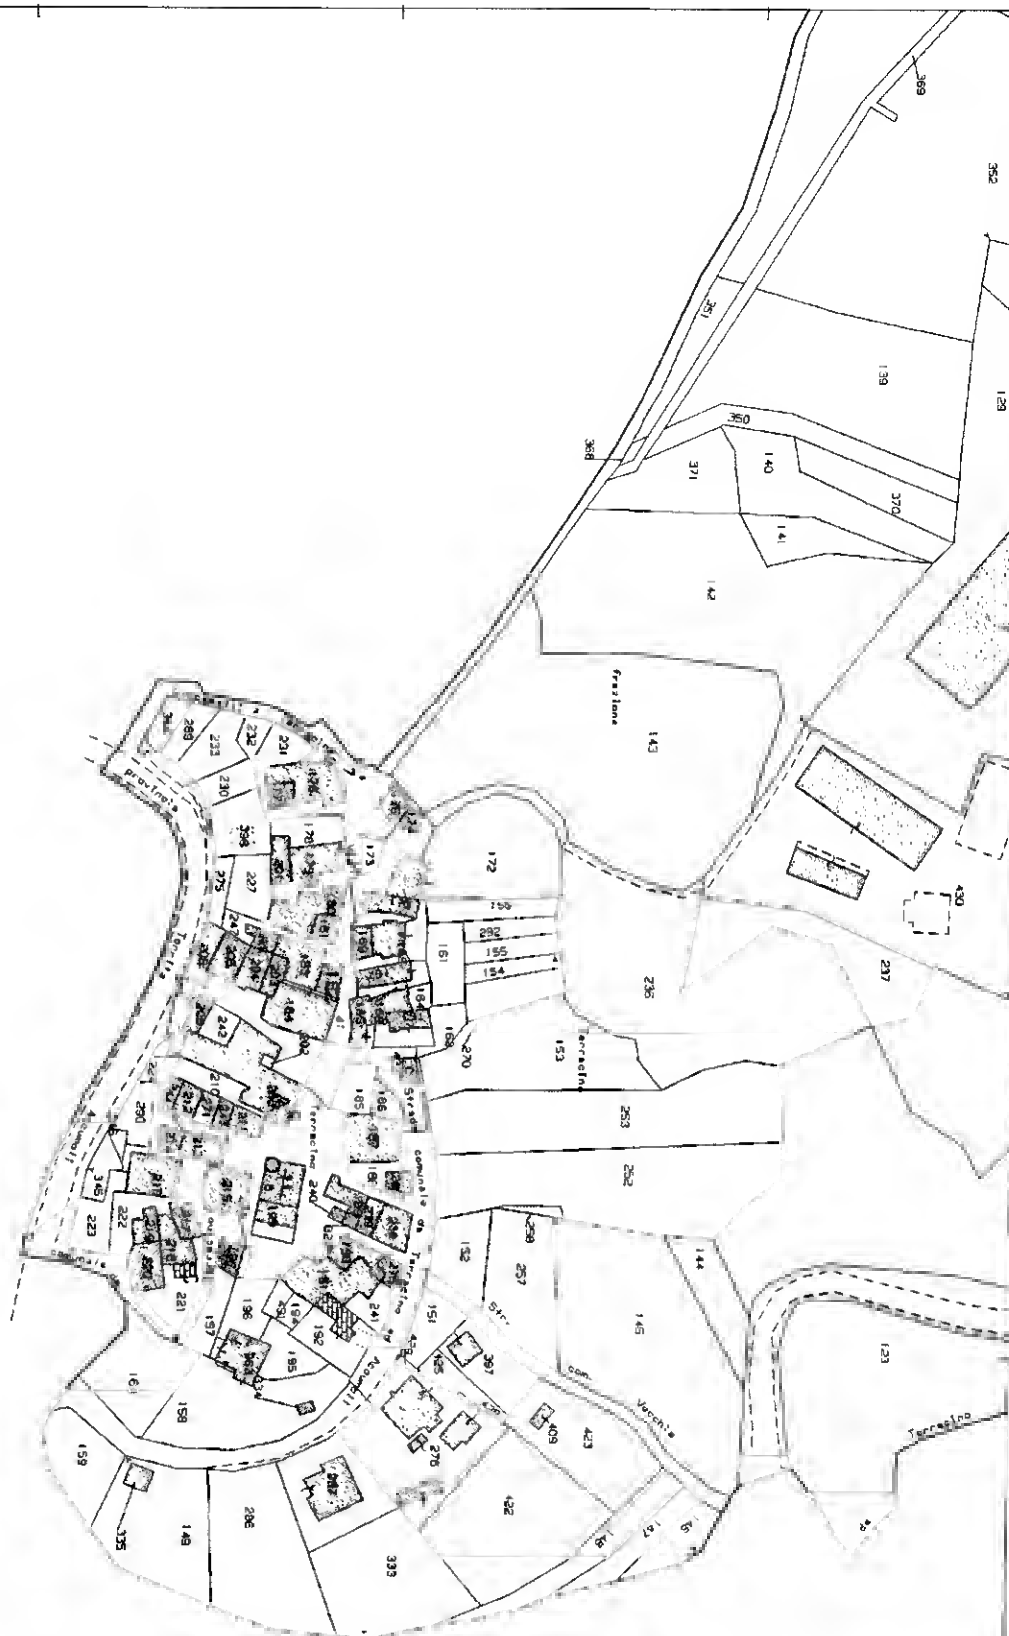
**Dato atto** che il fabbricato sito presso la frazione Terracino censito al N.C.E.U. al fg. 55 part. 182, individuato nella planimetria allegata, è stato fortemente danneggiato dal sisma;
